## 대암산 용늪의 생태적 관리와 보전<sup>1)</sup>

신 정 섭<sup>2)</sup>

한국생태문화연구소

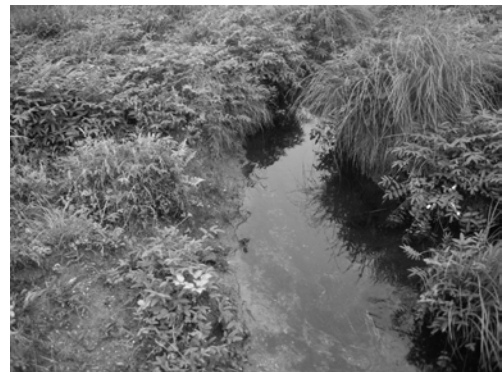
그림 1. 물길에 의해 훼손된 큰용늪의 이탄층과 토양이 드러난 모습(2011.10).

큰용늪의 지하수 수위를 높이고 이탄층의 소실을 막아 습지환경을 개선하기 위한 다양한 시도들이 이루어지고 있으나 상반된 작업이 진행되는 경우도 있다. 큰용늪에서 이탄층의 소실을 막기 위해 목책을 설치하였으나, 이것이 효과를 거두고 있지 못하다며 2008년 목책을 다시 걷어버린 것이 대표적인 사례이다. 아직 이 일의 옳고 그름을 따질 시기는 아니지만 용늪의 보전과 복원, 그리고 용늪의 물순환체계와 관리의 방법은 지속적인 모니터링과, 깊이 있는 연구, 학자간의 토론과 협의를 통해 보다 효과적인 습지 관리대책이 제시되도록 해야한다.

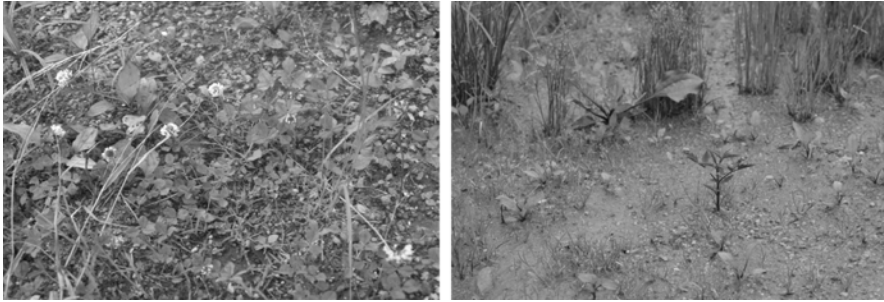
그림 3. 용늪의 귀화식물 (좌: 토끼풀, 우: 연병장에 이입된 중앙에 보이는 미국가막사리).

큰용늪은 주변으로부터 끊임없이 다양한 식물들이 침입하고 있다. 습지에 적합하지 않은 철쭉의 유입은 이입식물의 대표적인 예라 할 수 있다. 하지만 이들 식물들을 인위적으로 제거하는 것은 또다른 생태적인 악영향을 미칠 가능성이 있으므로 지속적인 모니터링과 물리적 환경의 변화를 통해 자연스러운 식생의 회복을 유도하는 것이 바람직하다. 하지만 귀화식물의 경우 확산속도가 매우 빠르고 주변 생태계에 미치는 영향이 크므로 환경의 개선과 함께 식물체의 제거도 함께 진행되어야 한다. 용늪에서 조사되어진 귀화식물은 소루쟁이, 토끼풀, 달맞이꽃, 미국쭉부쟁이, 미국가막사리, 주걱개망초, 개망초, 서양민들레, 큰조아재비, 구주개밀 등이다(김·조, 2010). 원주지방환경청에서는 2008년 8월에 용늪 일대의 미국가막사리, 서양민들레 같은 귀화식물을 1,000여 개체 제거하였으며 이후 일년에 두 번씩 정기적으로 귀화식물을 제거하고 있다(자연환경과, 2009). 필자도 2007년 용늪 정밀조사시 큰용늪의 습지 내에 무더기로 침입한 미국가막사리를 제거한 바 있다. 2011년 조사시에는 큰용늪의 습지 내로 내려가는 사면 주변에 서양민들레와 개망초가 침입해있는 것을 확인하였으며, 작은용늪 근처의 통행로에서 미

국가막사리, 주걱개망초, 개망초, 돼지풀, 오리새, 토끼풀, 달맞이꽃, 구주개밀과 애기수영을 확인하였다. 큰용늪으로 가는 진입로의 석재포장도로에는 벼과의 귀화식물인 큰조아재비가 다수 확인되었다. 큰조아재비의 경우 진입로 공사를 하면서 외부로부터 유입되었을 가능성이 높으며, 습지 주변의 건조화된 땅에 침입할 가능성이 높으므로 우선적으로 제거해야한다.

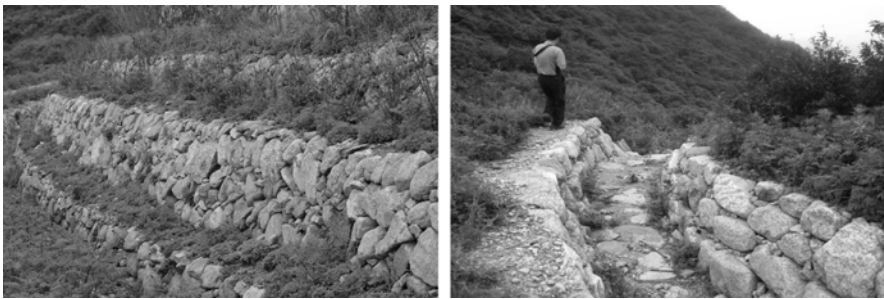
그림 4. 배수로 변 석축(좌, 2011.10)과 습지와 반대 방향으로 나 있는 배수로(2011.10).

용늪의 주변에 있는 군사작전도로는 용늪 일대로 토사가 유입되는 주요 원인 중의 하나이다. 이로 인한 피해를 줄이기 위해 군사작전도로에 배수로를 설치하였다. 그러나 이때문에 빗물의 유출량이 증가하였으며, 습지의 세굴과 토사유입량 또한 줄어들지 않아 배수로에 대한 보수작업이나 재설치 의견(이, 2011)이 제시되고 있다. 특히 배수호가 큰용

늪 쪽에 이르면 용늪이 아닌 반대 사면으로 물이 흘러가게 설계되어 있어 용늪 일대의 물손실을 가속화할 가능성이 크다. 현재 곳곳에서 배수로의 붕괴가 일어나고 있어 배수로의 구조에 대해서도 전문가와의 논의를 거쳐 복구할 필요가 있다.

배수로 주변에 쌓인 석축에는 구절초, 철쭉 같은 식물들이 식재되어 있으며, 작전도로 옆에는 쉬땅나무가 식재되어 있다. 석축에는 조립질의 토양들이 새어나가 토양층이 없는 곳이 많았으며, 이런 곳에서는 식생이 자라지 못하였다. 석축과 배수로의 경사를 완만하게 조정해 토사의 유실을 저감시켜야 한다. 작전도로 옆에 식재된 쉬땅나무는 대암산 일대에 자생하는 것이 아닌 외부에서 유입시킨 것으로 판단된다. 추후 용늪 주변에 자생하는 식물들로 교체해주거나 타 식생이 자연스럽게 유입될 수 있도록 해주는 것이 바람직하다.

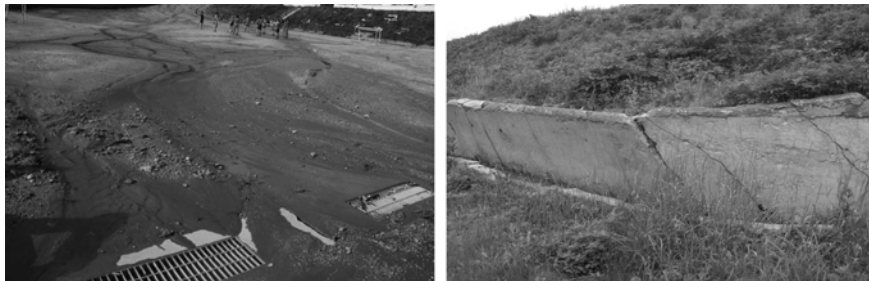
군 막사 앞 연병장은 토양을 깎아내고 다져만든 것으로 주변으로부터의 토양 이입이 왕성하게 이루어지고 있는 곳이다. 연병장은 주변보다 저지대에 위치하고 있으므로 토사

그림 6. 연병장에서 토사가 유출되는 모습(좌, 2007.9)과 연병장 주변 토사유출 방지벽이 무너질 듯 기운 모습(우, 2011.10).

의 유입을 억제하고 안정화작업을 수행할 경우 자연스럽게 습지로 바뀔 수 있는 공간이다. 이 지역에 별도의 시설을 설치하는 것보다는 자연 그대로 방치해 습지로 변화하는 과정을 살펴볼 수 있는 공간으로 조성하거나 용늪 일대에 서식하는 습지식물들을 증식하는 묘포장으로 활용하는 것도 한 방법이다. 묘포장의 경우 용늪에 서식하는 멸종위기종 식물을 비롯한 희귀식물들을 복원·증식하는 곳으로 이용하고 생태관광이 활성화될 경우 이곳을 체험학습장으로 활용할 수 있을 것이다.

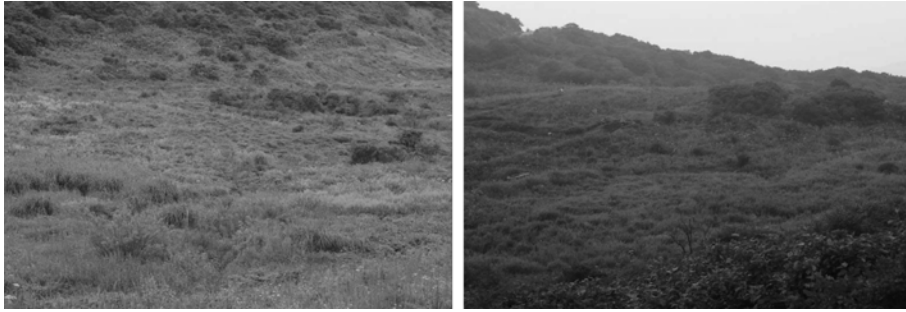
그림 7. 작은용늪의 경관(좌, 2011.10)과 애기용늪의 경관(우, 2011.10).

시할 필요가 있다. 부대막사 주변에 있는 작은용늪은 부대막사로부터 유입된 탈 정화된 생활용수로 인해 부영양화 현상이 일부 보이며, 저지대의 습지에서 볼 수 있는 고마리군락, 달뿌리풀군락, 고마리-골풀군락 등이 출현하나 큰용늪에서 볼 수 있는 동의나물, 지리강활, 제비동자꽃, 숫잔대, 참좁쌀풀, 기생꽃, 금강초롱, 연영초 등이 출현한다. 작은용늪의 경우 유입되고 있는 물의 정체시간을 늘려 수위를 높이고, 주변으로부터 유입되는 토사의 양을 더 줄인다면 습지의 기능을 활성화시킬 수 있을 것으로 판단된다. 작은용늪은 용늪을 찾는 이들이 고층습원을 경험할 수 있는 체험장소로 활용이 가능한 곳이기도 하다.

애기용늪은 양구 쪽에서 용늪으로 진입하는 입구에 있는 부대의 사면 아래쪽에 위치하고 있으며, 현재 특별한 관리가 이루어지지 않고 있으며 방치되어 있는 상태라 할 수 있다. 하지만 애기용늪의 주변은 진지가 조성되어 군인들에 의해 예초작업이 자주 이루어지고 있어 인간의 간섭이 늘 존재하는 곳이다. 현재 이곳은 학술적인 조사가 전혀 이루어지지 않고 있기 때문에 예산을 투입해 조사를 실시해 애기용늪의 현황을 파악하고, 습지의 가치, 생태자원의 분포 등을 조

사한 뒤 대책을 논의할 필요가 있다.
