## 비밀의 정원, 백사실계곡의 경관과 계류생태계<sup>1)</sup>

배경석 · 길혜경<sup>2)</sup>

서울특별시보건환경연구원

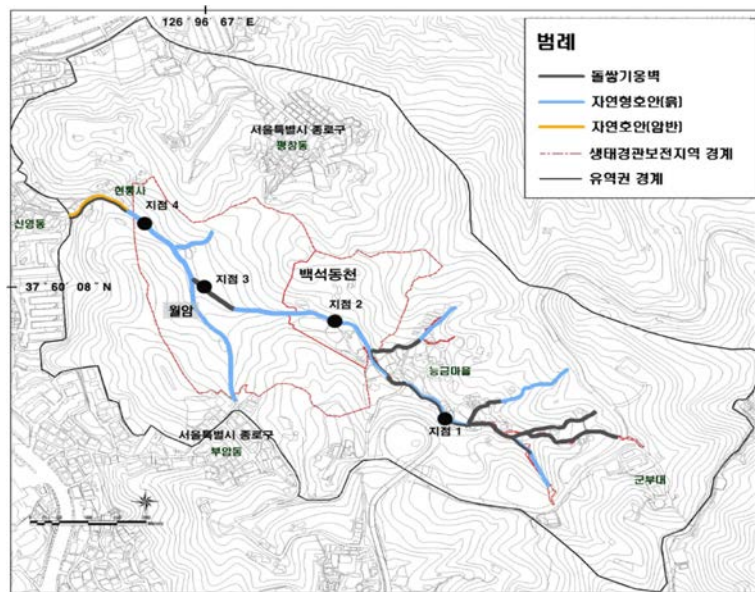
그림 2. 백사실 생태·경관보전지역의 조사지점 및 호안구조 현황도.

백사실계곡의 현장조사는 상,하류 4개 지점을 선정하여 조사하였다(그림 2).

백사실계곡의 계류 유로연장은 약 1.3 km 정도이며, 계류의 하류는 홍제천으로 합류된다. 이 중에서 백사실 생태·경관보전지역내의 계류 유로연장은 약 1.1 km에 이르는 소형실계류이다. 생태·경관보전지역은 상류 능금마을 부근과 인접 상류지역의 호안이 돌쌍

기용벽으로 되어 있어 양서류 등의 수변대 이용에 제한을 주고 있다. 중하류의 호안은 별서터 주위의 일부를 제외하고는 대부분 자연호안으로 되어 있다(그림 2; 서울시, 2012). 홍제천 합류지점에서 약 0.2 km 상류의 현통사 부근의 암반은 30~40°의 급경사로서 홍제천에 서식하는 대형 어류들이 백사실 생태·경관보전지역내로 진입할 수 없는 독특한 구조로 되어있다. 하류의 암반 급경사 수로로 인한 본류 수역과의 단절은 도룡농과 계곡산개구리와 같은 양서류들이 수중의 상위포식동물들로부터 보호를 받을 수 있는 구조를 하고 있다. 능금마을에서 상류에 이르는 수로는 돌쌍기용벽으로 되어 있다. 능금마을에서 현통사에 이르는 중류수역은 대부분 자연호안으로 이루어져 있으며 현통사 하류수역은 암반수로이다.

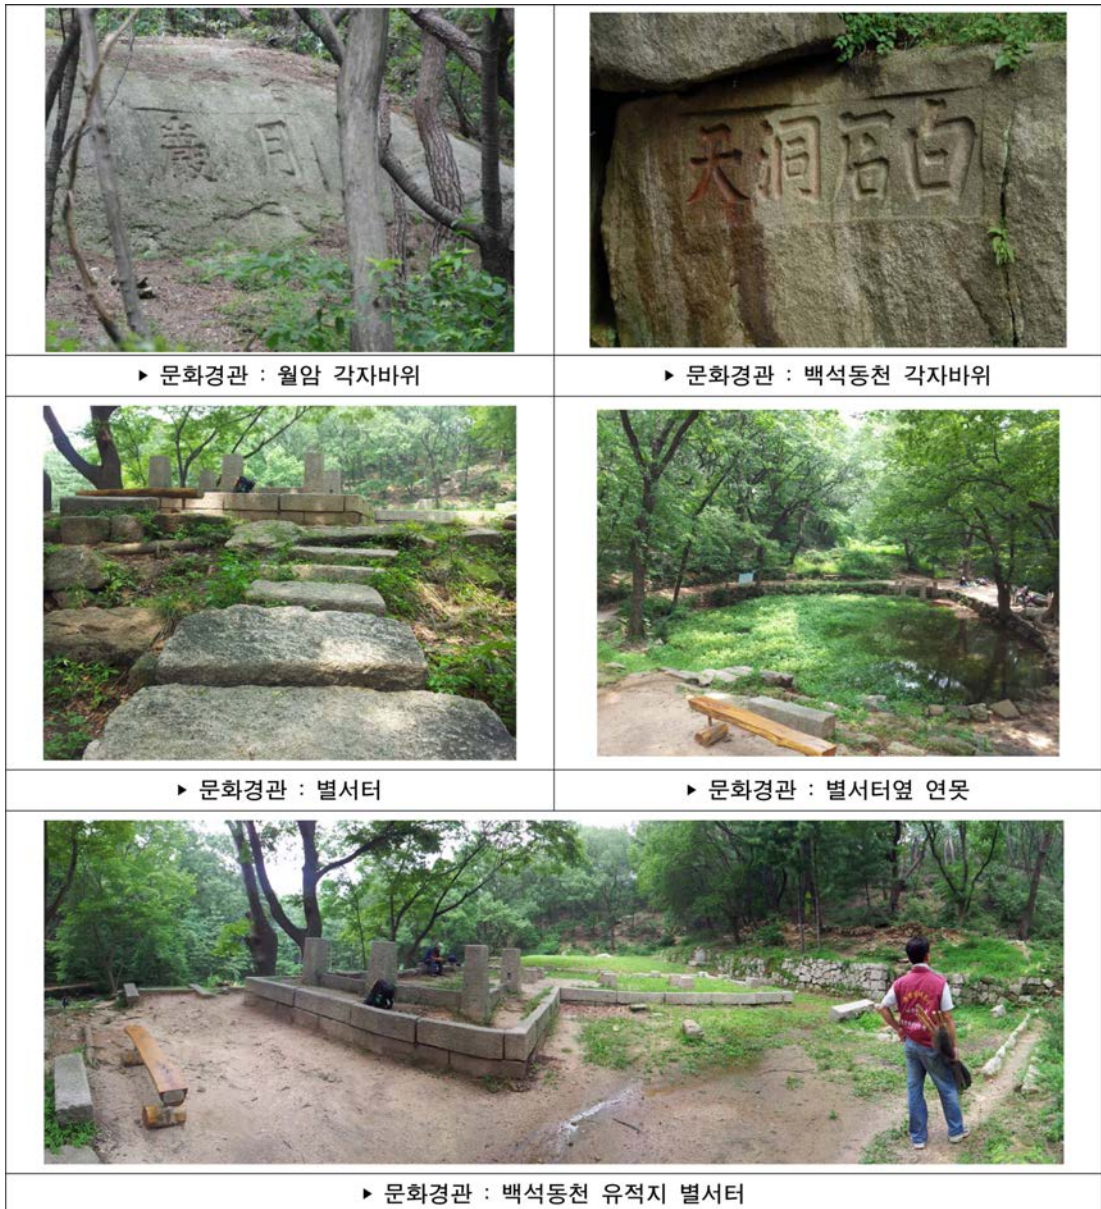
그림 5. 백사실계곡 별서터 및 주변의 문화유적지.

동천(付岩洞 白石洞天)”은 한양 도성밖 풍광이 수려한 곳으로 1800년대에 별서로 지정되었던 관련 유적이 잘 보존되어 있으며, 2005년 2월 25일 국가지정문화재(명승 제36호, 부암동 산7 등 37필지 50,861 m<sup>2</sup>)로 지정되는 등 자연 경관이 매우 우수한 곳이다(그림 5).
